PALACIO DE AGUIRRE

ANÁLISIS HISTÓRICO-CONSTRUCTIVO Y DE PATOLOGÍAS

TRABAJO FIN DE GRADO
GRADO EN INGENIERÍA DE EDIFICACIÓN

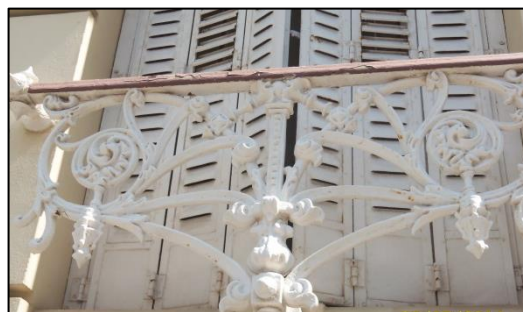
Fig. 1: Desprendimiento del revestimiento de la barandilla.

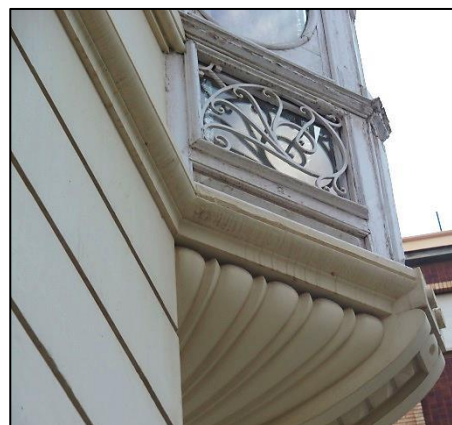
Fig. 2: Escorrentías en el mirador.

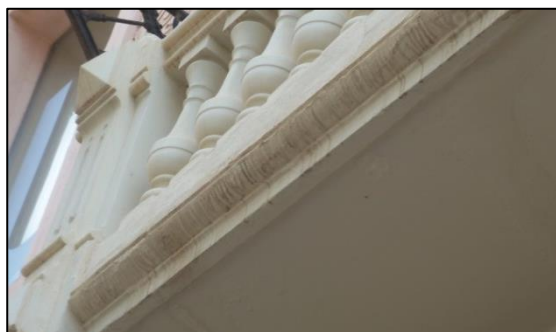
Fig. 4: Marcas de escorrentías por la fachada.

El agua que discurre por las fachadas también provoca otras patologías como desbocamientos en la pintura y por tanto, la disgregación del material, la oxidación de elementos metálicos y deterioro de las carpinterías de madera, patologías que se abordarán más adelante.

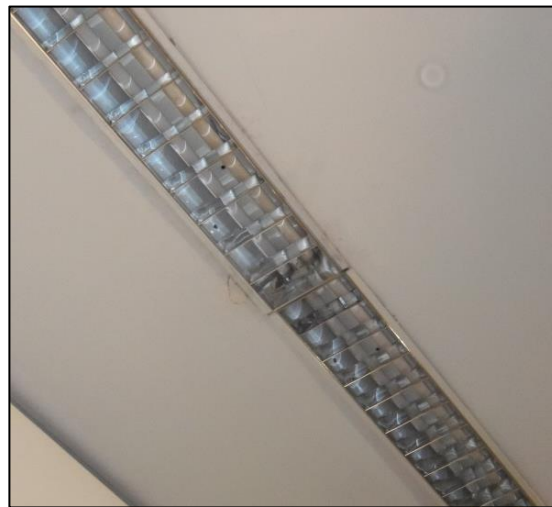
Fig. 7: Filtraciones de agua debido a la rotura de una instalación.

En el edificio aparecen humedades provocadas por rotura de una bajante posiblemente de instalaciones de aguas blancas o de evacuación de pluviales, como la que aparece a través de un fluorescente.

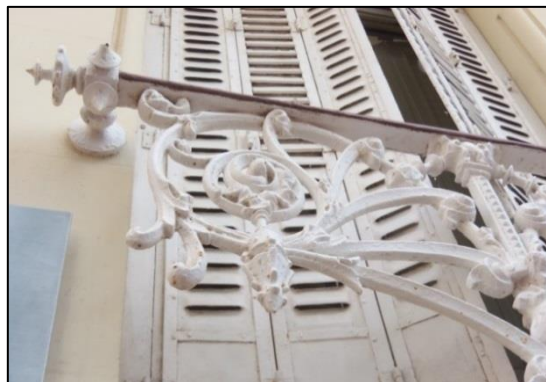
Fig. 11: Barandilla exterior.

En el Palacio de Aguirre, todos los elementos metálicos muestran patologías de corrosión. Aunque estos elementos son repintados continuamente para tapar las manchas rojizas de oxidación, estos signos seguirán apareciendo continuamente hasta su correcta rehabilitación.

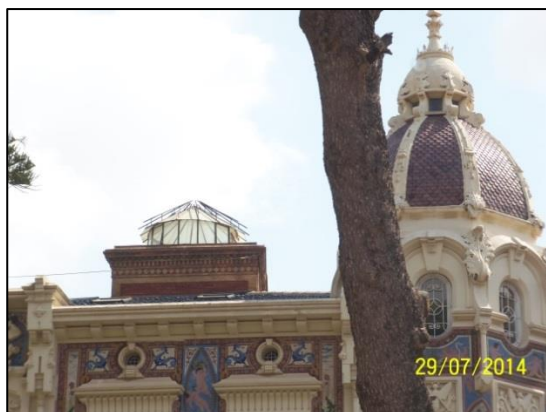
Generalmente los fallos de las cubiertas se deben a una mala elección de los materiales que la componen, a un diseño inadecuado de la misma o a una incorrecta ejecución. La mayoría de los defectos de las cubiertas suelen aparecer en los llamados puntos singulares, aquellos elementos que por su función o ubicación se encuentran en una situación más vulnerable debido a la unión entre otros elementos y deben ser protegidos con especial atención para no convertirse en puntos débiles del entramado de cubierta.

Fig. 12: Cubierta del Palacio de Aguirre.

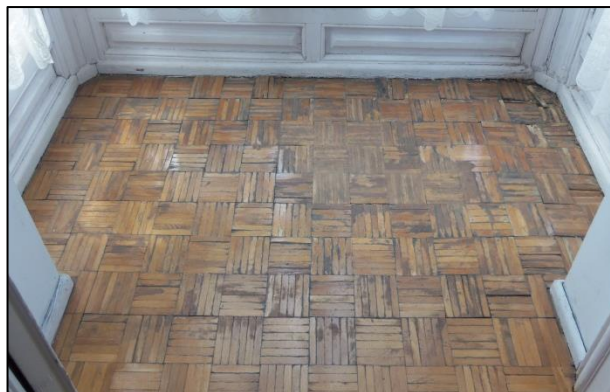
Los solados se encuentran en general en buen estado, salvo el solado del mirador que se encuentra muy degradado

Fig. 11: Solado del mirador.

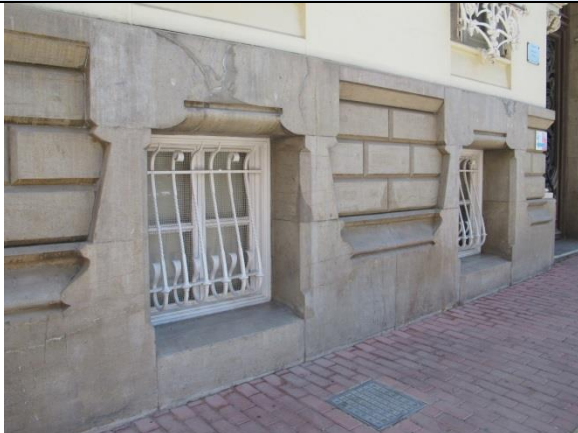
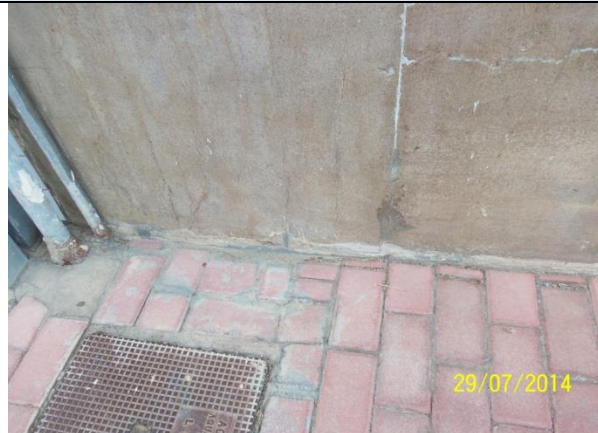
Fachada Principal		Fachada lateral	
FOTOGRAFÍAS

DESCRIPCIÓN			
<p>Esta patología aparece en la parte inferior de ambas fachadas, en algunas zonas puntuales del zócalo. Se manifiesta con unas marcas de color más oscuro localizadas en la parte baja del zócalo. Además, comienzan a aparecen pequeños deterioros en el material de unión entre el sillar y el pavimento de la calle.</p>

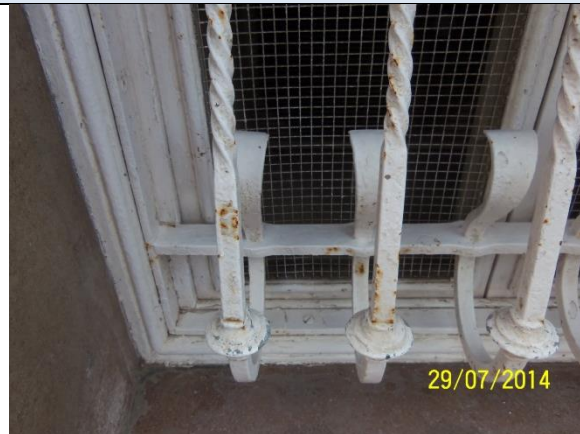
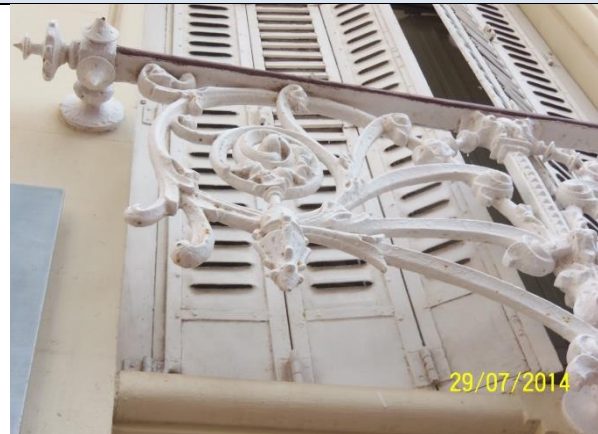
Fachada Principal		Fachada lateral	
FOTOGRAFÍAS

DESCRIPCIÓN			
<p>La agresividad del ambiente local debido a la proximidad del mar, provoca la oxidación y la posterior corrosión, tratándose en ambos casos de la transformación molecular y la pérdida de material en las superficies de los metales y, sobre todo, del hierro y acero, en las cuales el agua, por ascensión capilar o lluvia, es el principal agente perjudicial.</p> <p>Esta patología se puede observar en las barandillas de los balcones y las rejas de las ventanas del semisótano de ambas fachadas.</p> <p>Aunque estos elementos metálicos son repintados continuamente, así no se soluciona el problema sino que se oculta, necesitando por tanto, la limpieza en profundidad del metal, con la posterior aplicación de una protección in situ, debiendo llevar un mayor control y una revisión periódica más exhaustiva en todos aquellos elementos más dañados.</p>

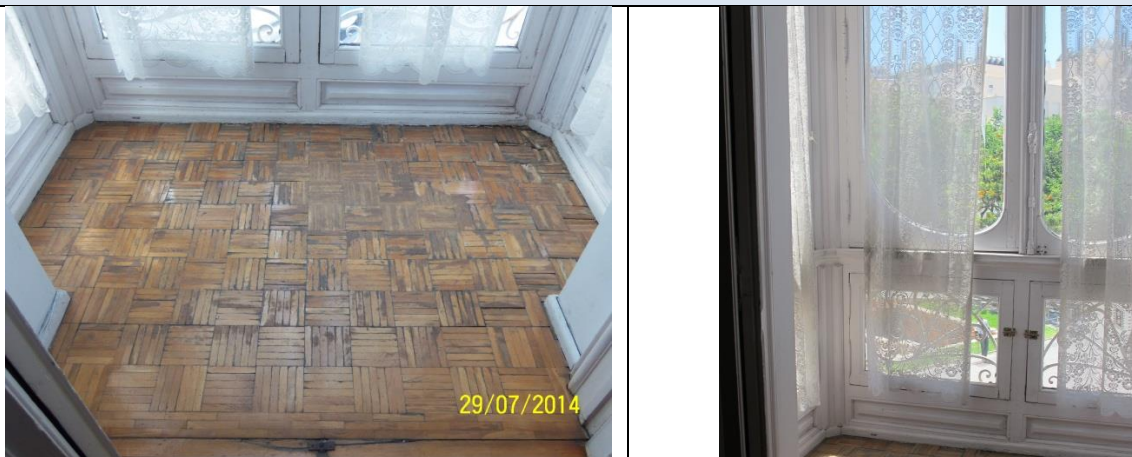
Planta Primera				
FOTOGRAFÍAS

DESCRIPCIÓN				
<p>El solado del mirador se encuentra en muy mal estado, con roturas, desprendimientos y pérdida del color. Esto es debido al mal cerramiento del mirador y a las filtraciones de agua que dañan y pudren la madera del suelo al igual que la carpintería del cerramiento.</p>

- Limpieza a fondo del suelo con productos adecuados a este tipo de suelo.
- La preparación y un lijado con cuidado son claves para crear la superficie perfecta. Asegúrese de lijar la madera hasta mostrar la madera desnuda. Una vez lijada, aspire con cuidado la superficie tratada y cualquier otro lugar en el que puedan haber quedado restos de polvo. Aplique el barniz a temperatura ambiente normal, 18-25 °C.
- Posteriormente, utilice masilla para madera que se puede mezclar con serrín del proceso de lijado, para el rellenado de grietas.
- Por último, aplicación de un barniz de poliuretano, acorde con el suelo.

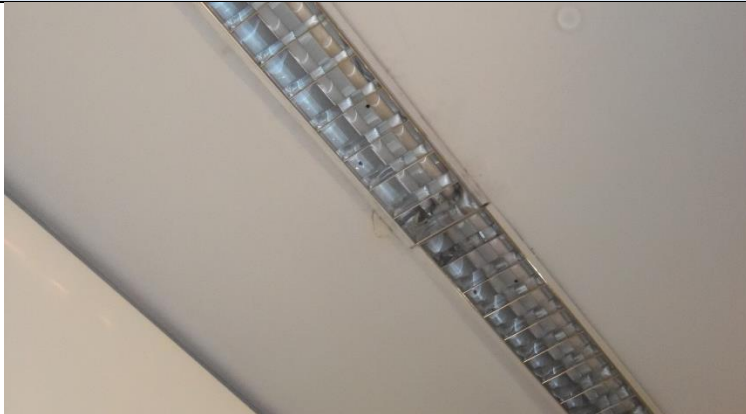
Planta Segunda			
FOTOGRAFÍAS

FICHA DE PATOLOGÍAS			Nº 11
Código:	INT. P2. 01	Denominación:	Humedades por filtraciones debido a la rotura de una bajante.
Situación:	Palacio de Aguirre – Plaza de la Merced.		
Localización:	Planta Segunda.		
PLANO

DESCRIPCIÓN			
<p>Esta humedad y desprendimiento del revestimiento del techo se debe a filtraciones de agua provocadas por la rotura de una bajante que pasa por encima del fluorescente. Lo cual provoca una gotera en ese punto, favoreciendo a las continuas humedades y deterioro de los elementos del forjado.</p> <p>Cada vez que esto ocurre se tapa y se pinta disimulando el problema a nivel superficial aunque no solucionando el núcleo del problema.</p>

Así como, la reparación de las bajantes situadas en la planta segunda, ya que debe de tener alguna rotura o encontrarse en mal estado

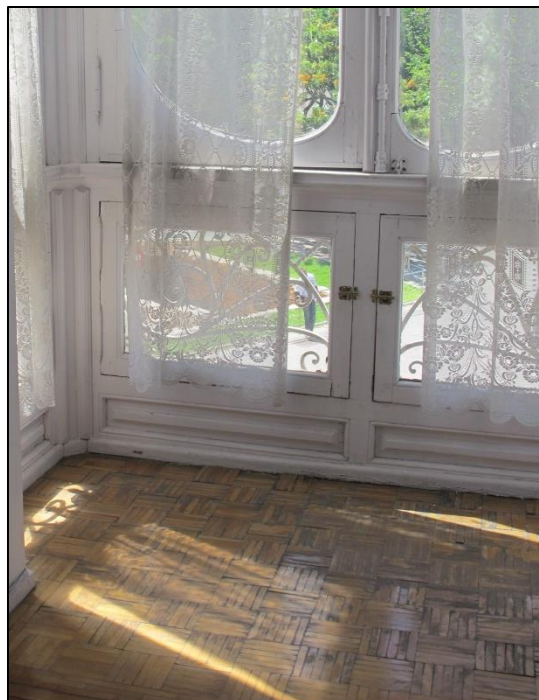
Fig. 13: Solado del mirador en mal estado.
